« ترمیمات قنظرة وهویس سریاقوس » سنة ۱۹۲۱ — ۱۹۲۲

﴿ حضرہ حسین بك سرى ﴾ فی رممات قنطرۃ وہویس سریاقوس

سنة ١٩٢٢ و ١٩٢٢

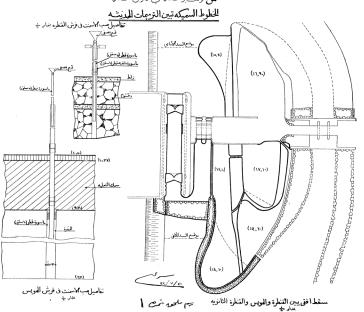
ترون حضراتكم فى الرسم عرة ١ مواضع ، واسير الصب وهى تبعد عن بعضها عرضا بمقدار ٥٠٠٠ اعني انها قدرنا ان الاسمنت يمكنه ان يملا جميع الحلايا الداخلة فى دائرة قطرها ١٠٠٠ متر تقريبا وقد وجدنااتنا العمل ان هذا التقدير المبدئي كان محسن تغييره قلبلا بمعنى انه كان مجب وضع الحفر الطرفية على مسافات متقاربة اكثر من ذلك والحفر التي فى الوسط على مسافات العد قلملا.

وظهر بعــد ذلك عيون كثيرة فى فرش القنطرة والهو يس اهمها العين التي وجدناها فى ١٣ يناير وسط فرش القنطرة علي بعـ د سبعة أمتار تقريبا خلف الفرش القديم أى فى الموقع الذى انتينا قيه الاحجار والزلط وصبينا الاسمنت وكانت كمية المياه الحارجة من هذه العمين غزيرة جدا ترتفع الى متر فوق السطح وكونت فجوة يعمق نصف متر تحت الفرش الجديد فقررنا وضع ماسورة عشرة سنتيمتر فيها الصب الاسمنت السائل ظهر جميعه فى نهاية الفرش فاعتقدنا ان هذه العين لا بد وان تكون آتية من الامام او الجوانب ومكونة مجري لها ومارة تحت الفرش كامه فعملنا ماياتي

١ عمل ثلاثة حفر جديدة بين أو ب (رسم نمرة ١) على خط.
 السير المزعوم

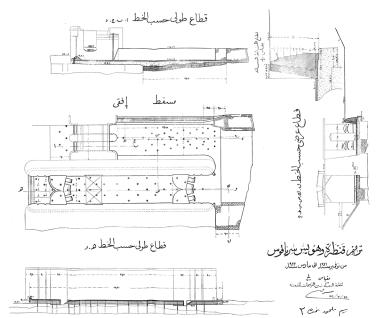
الاولى . هى المبينة على الرسم نمرة ٢ وتتكون فى عمل حفر ووضع مواسير قطر عشرة باكواع افقية وتثبينها بالزكايب وبالاسمنت الصافى تاركين المياه تخرج من الكوع الافقى الى ن يشك الاسمنت تمسددنا الكوع واضفنا الطول الكافى من المواسير الراسية لاعدام الضغط المائي استعدادا لصب الاسمنت فى الوقت المناسب
